SERVICE INFO

Rupfende Kupplung

Eine falsche Einstellung des Kupplungsverstärkers kann die Ursache sein

Hersteller: Mercedes-Benz

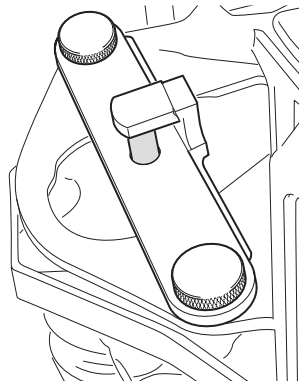
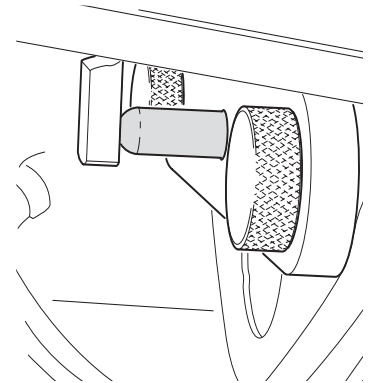
Bild 2: Einstellvorrichtung des Fahrzeugherstellers (Art.-Nr.: 930 589 00 23 00)

Bei den oben aufgeführten Fahrzeugen besteht die Möglichkeit, dass die Kupplung in verschiedenen Fahrsituationen rupft. Die Ursache kann in einer ungenauen Einstellung des Kupplungsverstärkers liegen.

Im Beanstandungsfall ist daher zuerst die Einstellung des Stößels des Kupplungsverstärkers zu prüfen. Dies erfolgt mit Hilfe einer Einstellvorrichtung des Fahrzeugherstellers.

- Stößel aus dem Ausrückhebel herausnehmen, Kontermutter lösen und Stößel wieder einsetzen
- Einstellvorrichtung anbauen (Bild 2 ,links)
- Schaft des Stößels so verdrehen, bis er spielfrei an der Einstellvorrichtung anliegt (Bild 2 ,rechts)
- Einstellvorrichtung abbauen
- Stößel entnehmen und Kontermutter befestigen
- Stößel einbauen
